«SCHETTINO MENTE,

LE FOTO E IL FILMATO SUBACQUEO DEL RELITTO DELLA *CONCORDIA* DIMOSTRANO CHE I GIGANTESCHI

“FRENI” NON HANNO FERMATO LA NAVE. «QUINDI NON FU FATTA NESSUNA MANOVRA DI SALVATAGGIO», SPIEGANO GLI ESPERTI

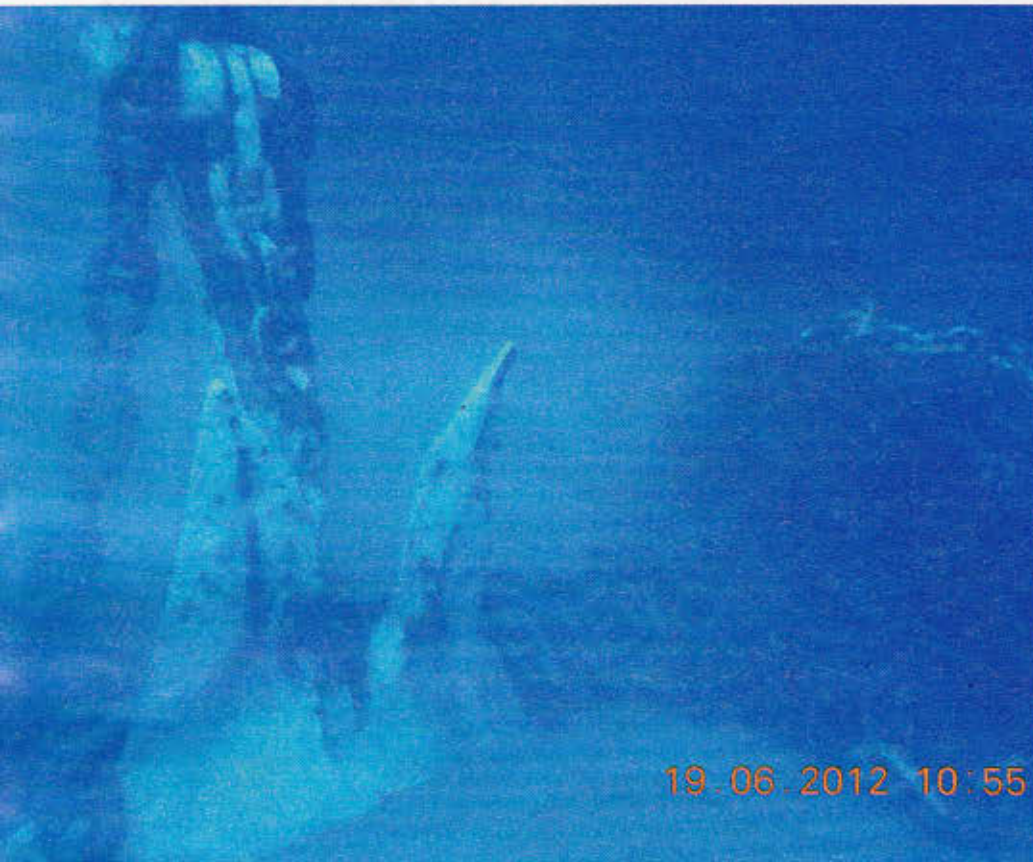
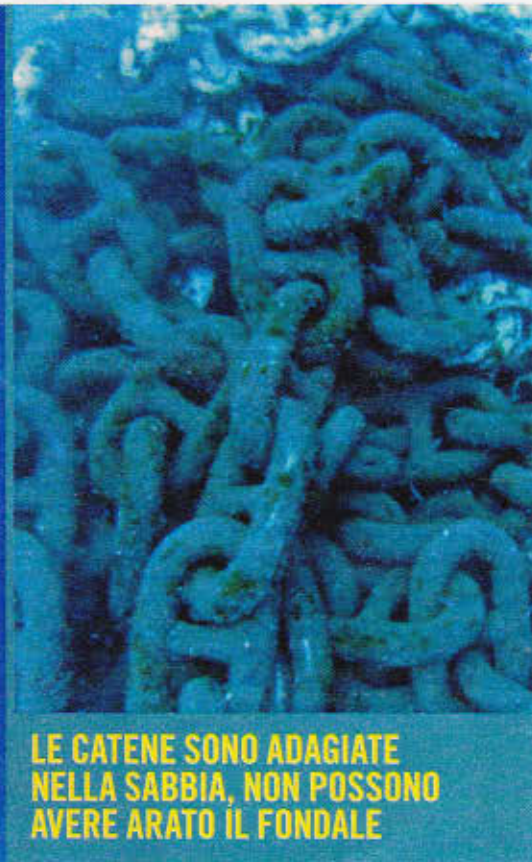
LE CATENE SONO ADAGIATE NELLA SABBIA, NON POSSONO AVERE ARATO IL FONDALE

brano raccontare un'altra verità. Si vedono le due ancore della *Concordia* adagiate mollemente sulla sabbia. Non hanno «lavorato», non hanno arato il fondale marino. Quelle enormi catene sono «abbisciate», come dicono gli uomini di mare, cioè attorcigliate su se stesse accanto alle ancore. Gli esperti spiegano che se avessero aiutato la nave a cambiare direzione, sarebbero in tensione. L'ancora di dritta è addirittura in posizione verticale, è rimasta in piedi, cosa più unica

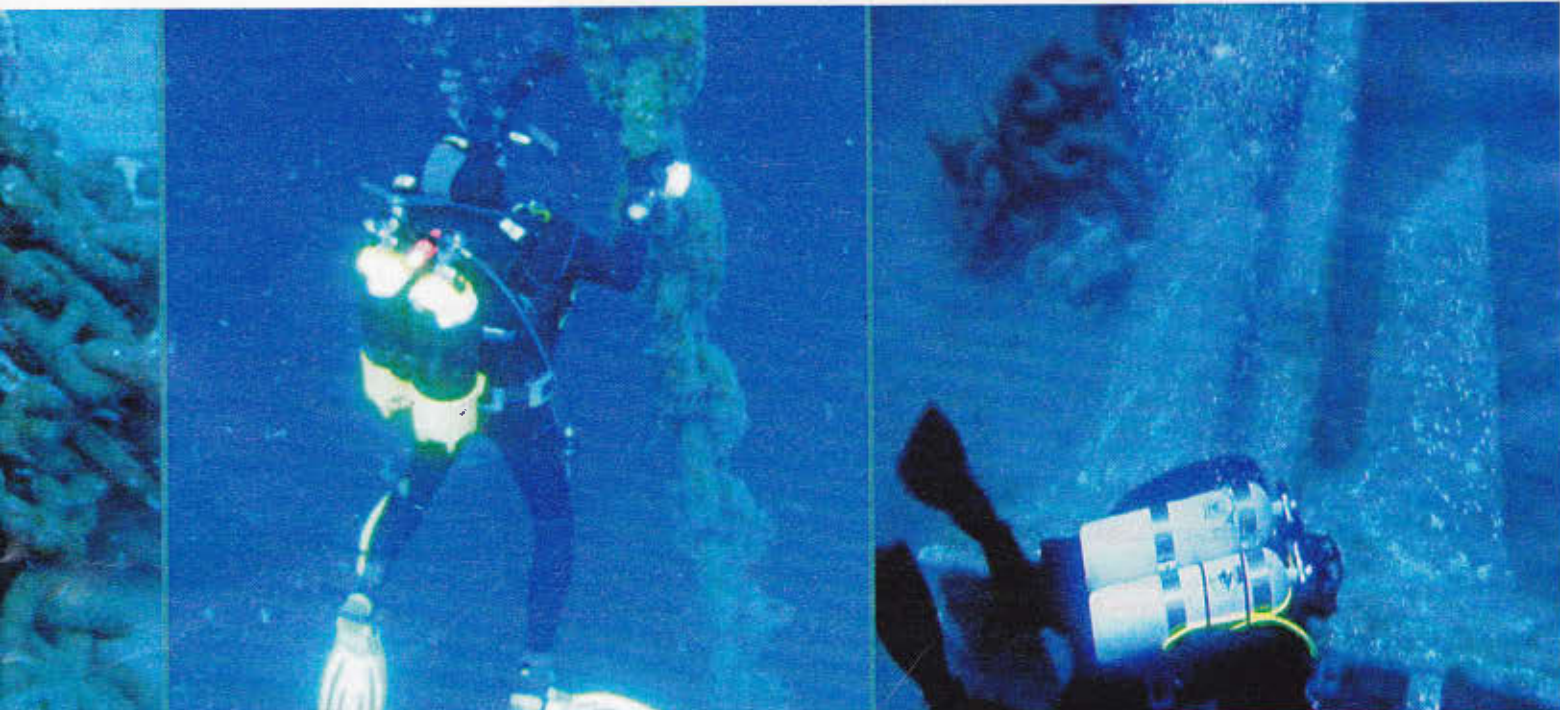
Ecco le eccezionali immagini della *Concordia* prodotte e depositate dall'avvocato Eraldo Stefani in 9 dvd nel fascicolo del procedimento penale nei confronti di Francesco Schettino. Come si vede chiaramente, una

delle due ancore è in piedi (prima foto da sinistra) mentre le catene sono attorcigliate su se stesse (nelle altre foto). Questo significa - dicono gli esperti - che le ancore non hanno frenato la nave e deviato la sua rotta.

che rara fanno notare gli esperti, con alcuni anelli della catena appoggiati sulla «cicala» e il resto adagiato a montagnola sulla sabbia. L'ancora di sinistra è stesa sul fondo, a 46 metri di profondità, con numerose lunghezze di catena arrotolate lì accanto. Insomma quelle enormi catene avrebbero dovuto essere belle tese e le marre delle ancore (i due enormi denti laterali) avrebbero do-

«Le immagini infatti parlano chiaro: le catene sono state calate su se stesse fino a creare sul fondale un "mucchio", quindi sono state calate a nave ferma e non utilizzate per rallentare lo sbandamento verso il lato di dritta, cioè verso il mare aperto, come invece ha sostenuto il comandante Schettino durante l'interrogatorio di garanzia. Le immagini mettono in evidenza non solo il percorso delle catene ma anche il posizionamento delle ancore che non hanno lavorato e fatto alcuna presa sul fondale. Quindi posso tranquillamente dire che quanto affermato dal comandante Schettino circa la sua presunta manovra, è privo di fondamento».

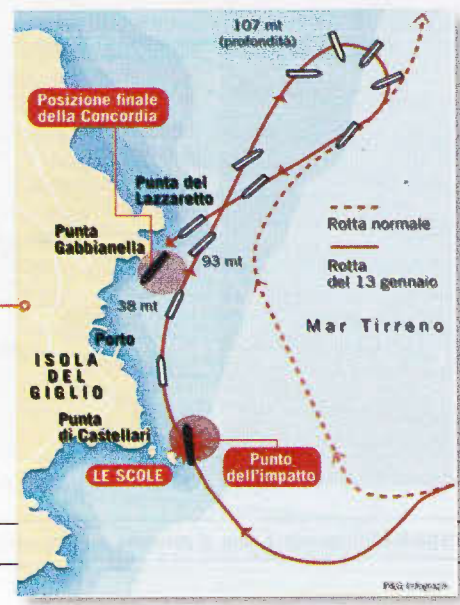
L'IMPATTO E LA ROTTA DEL DISASTRO
Nella cartina qui a destra, ecco la rotta della *Costa Concordia* che ha portato all'impatto contro lo scoglio del Giglio. La nave ha quindi virato verso il largo e poi, in modo naturale, spinta dalla corrente, è andata ad arenarsi contro gli scogli.

«L'attenzione dei sub è stata attirata dalla posizione delle ancore che si trovano nelle immediate vicinanze della prua della nave. Questo ci ha consentito di chiarirne gli spostamenti subito dopo l'impatto, alle 21.45. Spostamenti provocati unicamente dalle forze combinate del vento, della corrente e della Provvidenza, come ha sottolineato il Procuratore di Grosseto, che hanno influito sul movimento naturalmente conservato dalla nave dopo l'urto, visto che procedeva a una velocità di 16 nodi, palesemente eccessiva per una navigazione notturna e a distanza ravvicinata dalla costa.

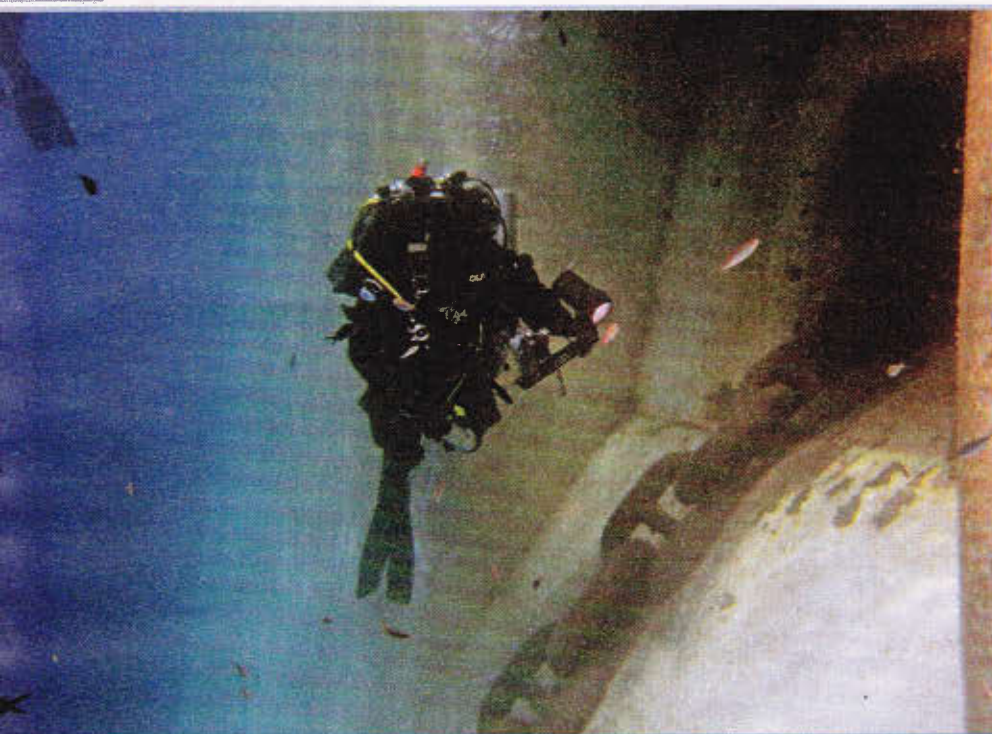
QUESTA CATENA IN VERTICALE È UNA "PROVA"

Un sub accanto alla catena di un'ancora della Concordia, in un'altra immagine depositata in Tribunale. Come si vede chiaramente, la catena è verticale: secondo gli esperti è una prova che l'ancora non ha fatto da freno nella traiettoria della nave, perché altrimenti sarebbe tesa e quasi in orizzontale.

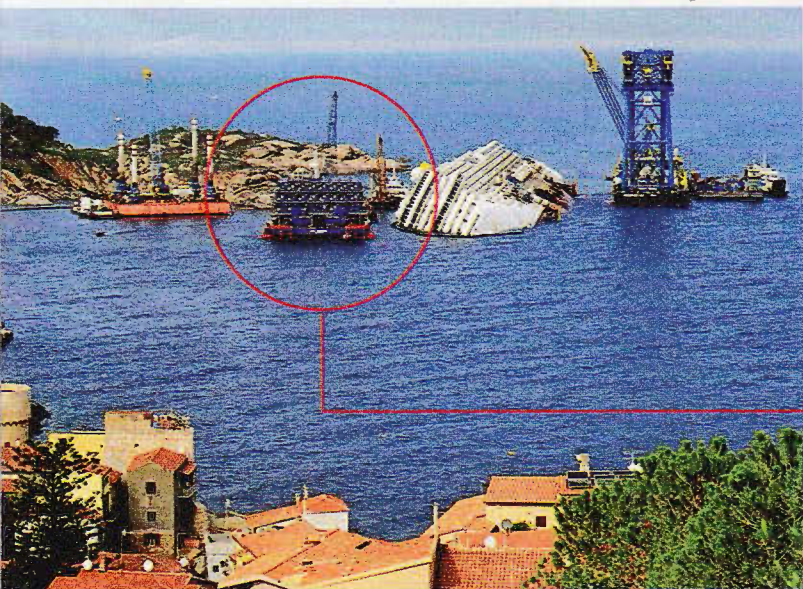
IL RECUPERO È UN'IMPRESA

I lavori di recupero della Concordia. Nel tondo la piattaforma-albergo che ospita tecnici e sub. Ora nei cantieri della Rosetti-Marino a Marina di Ravenna si stanno montando le piattaforme che serviranno a tenere dritto il relitto.
